OPINIA Nr: NARZ-334/2025

Zadanie: Określenie wartości rynkowej pojazdu

Marka: VOLKSWAGEN

Model: Passat B6 1.8 TSI MR`05 E4

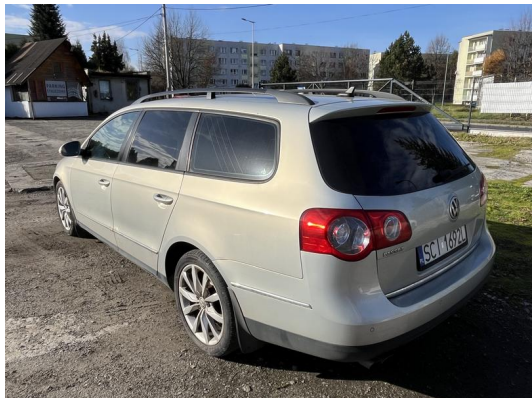
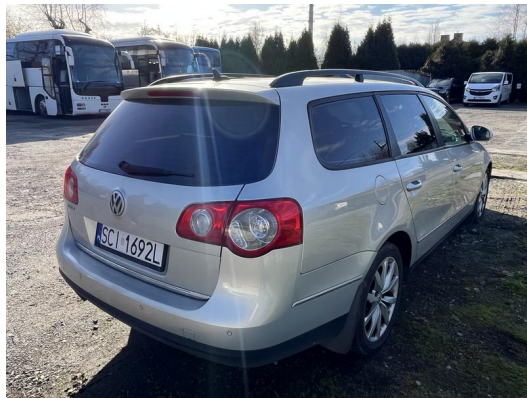
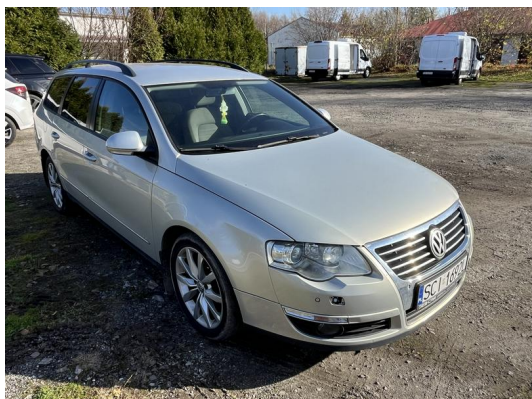
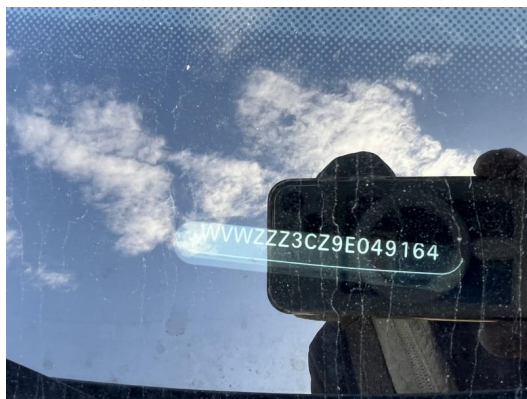
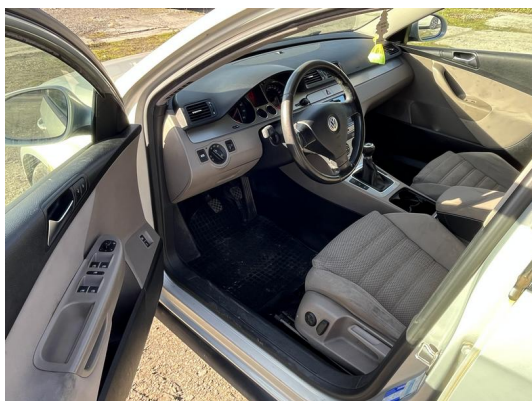
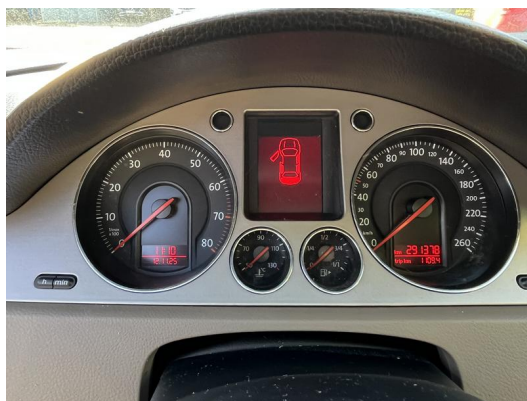
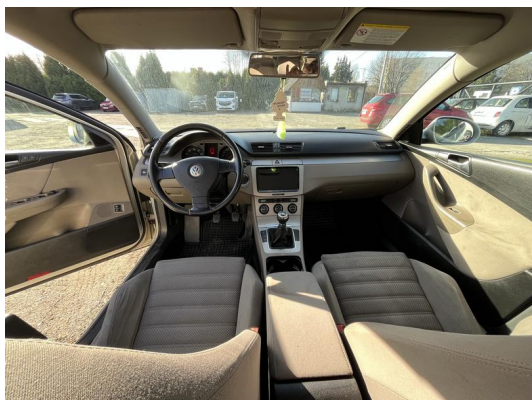
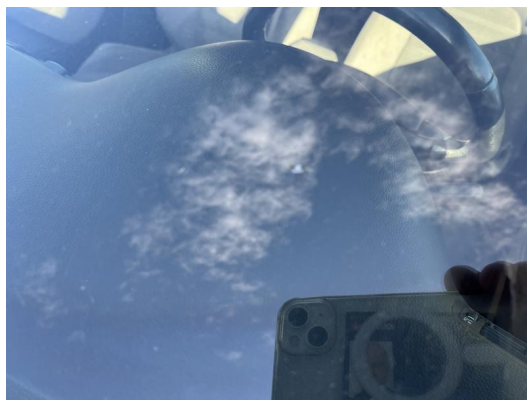
# DOKUMENTACJA FOTOGRAFICZNA

- zderzak przedni - porysowany, lekko odkształcony po stronie prawej, brak zaślepki spryskiwacza reflektora prawego;
- pokrywa komory silnika - punktowe ubytki powłoki lakierowej z wypływami korozji;
- szyba czołowa - odprysk od kamienia w polu widzenia kierowcy;
- drzwi przednie i tylne lewe i prawe - korozja w okolicach listwy;
- błotnik przedni lewy - zaawansowana korozja;
- błotnik tylny lewy - punktowe wgniecenia;
- zderzak tylny - zarysowany po stronie lewej;
- próg lewy i prawy - korozja we wnętrzu drzwi tylnych.
